## Commission du Développement durable

### Procès-verbal de la réunion du 01 mars 2018

# **Collision ferroviaire**

## **14 février 2017**

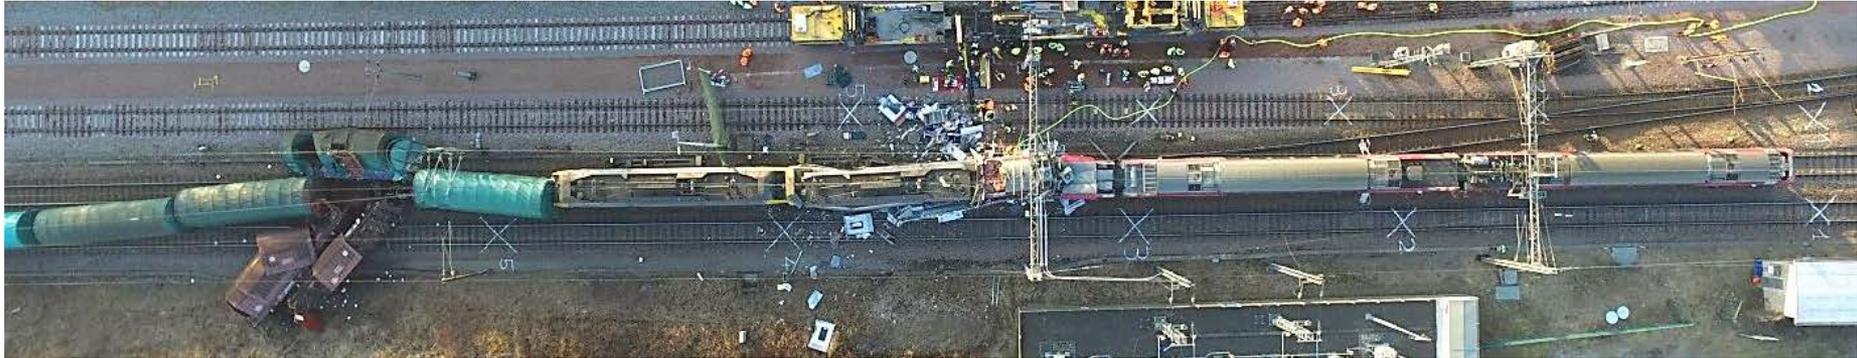
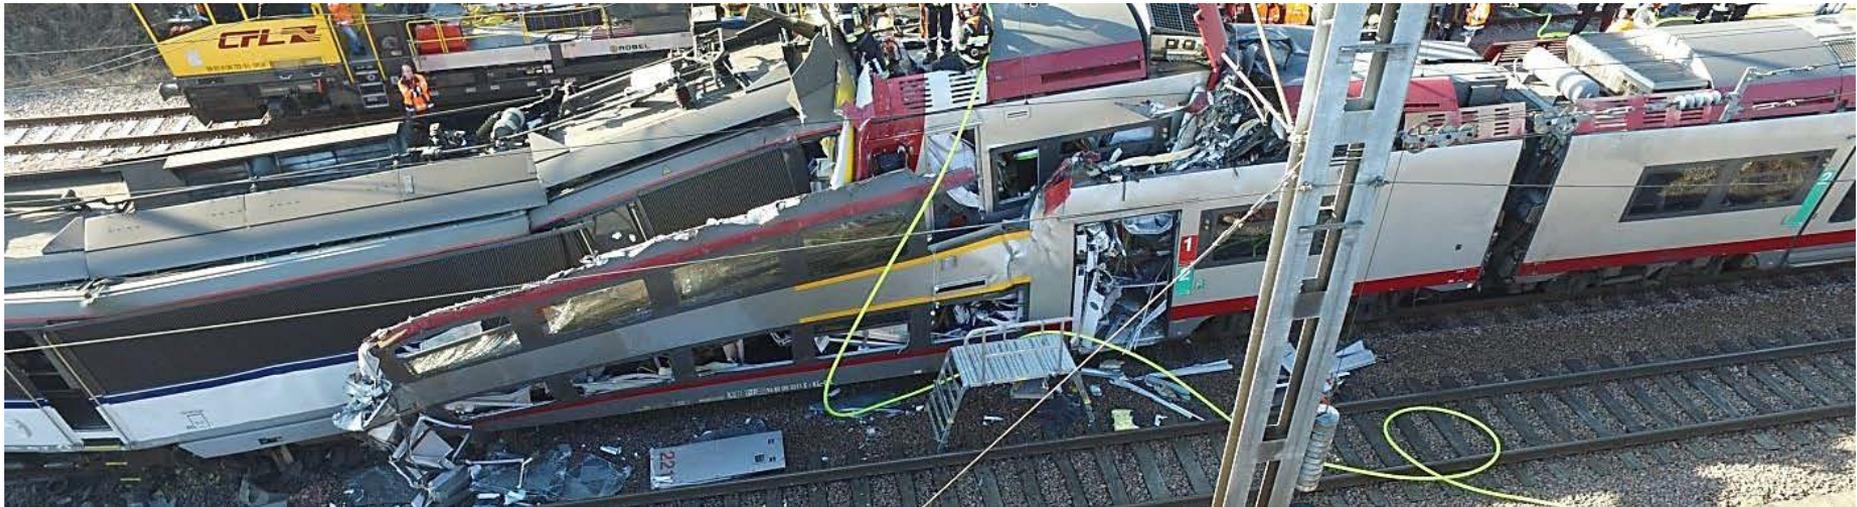
# Dommages matériels

**TER 88807**

**TM 49800**

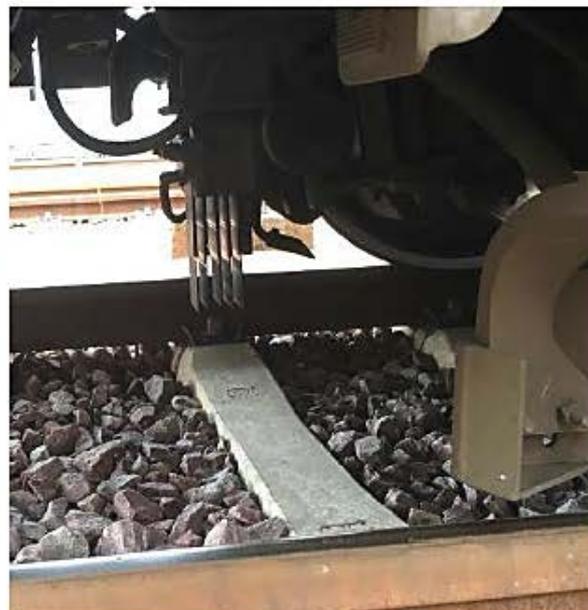
brosse de contact

- À la suite de l'accident, des mesures de prudence supplémentaires ont été prises par les CFL, qui ont notamment réduit la périodicité du contrôle des brosses de contact et du fonctionnement du système Memor II+.

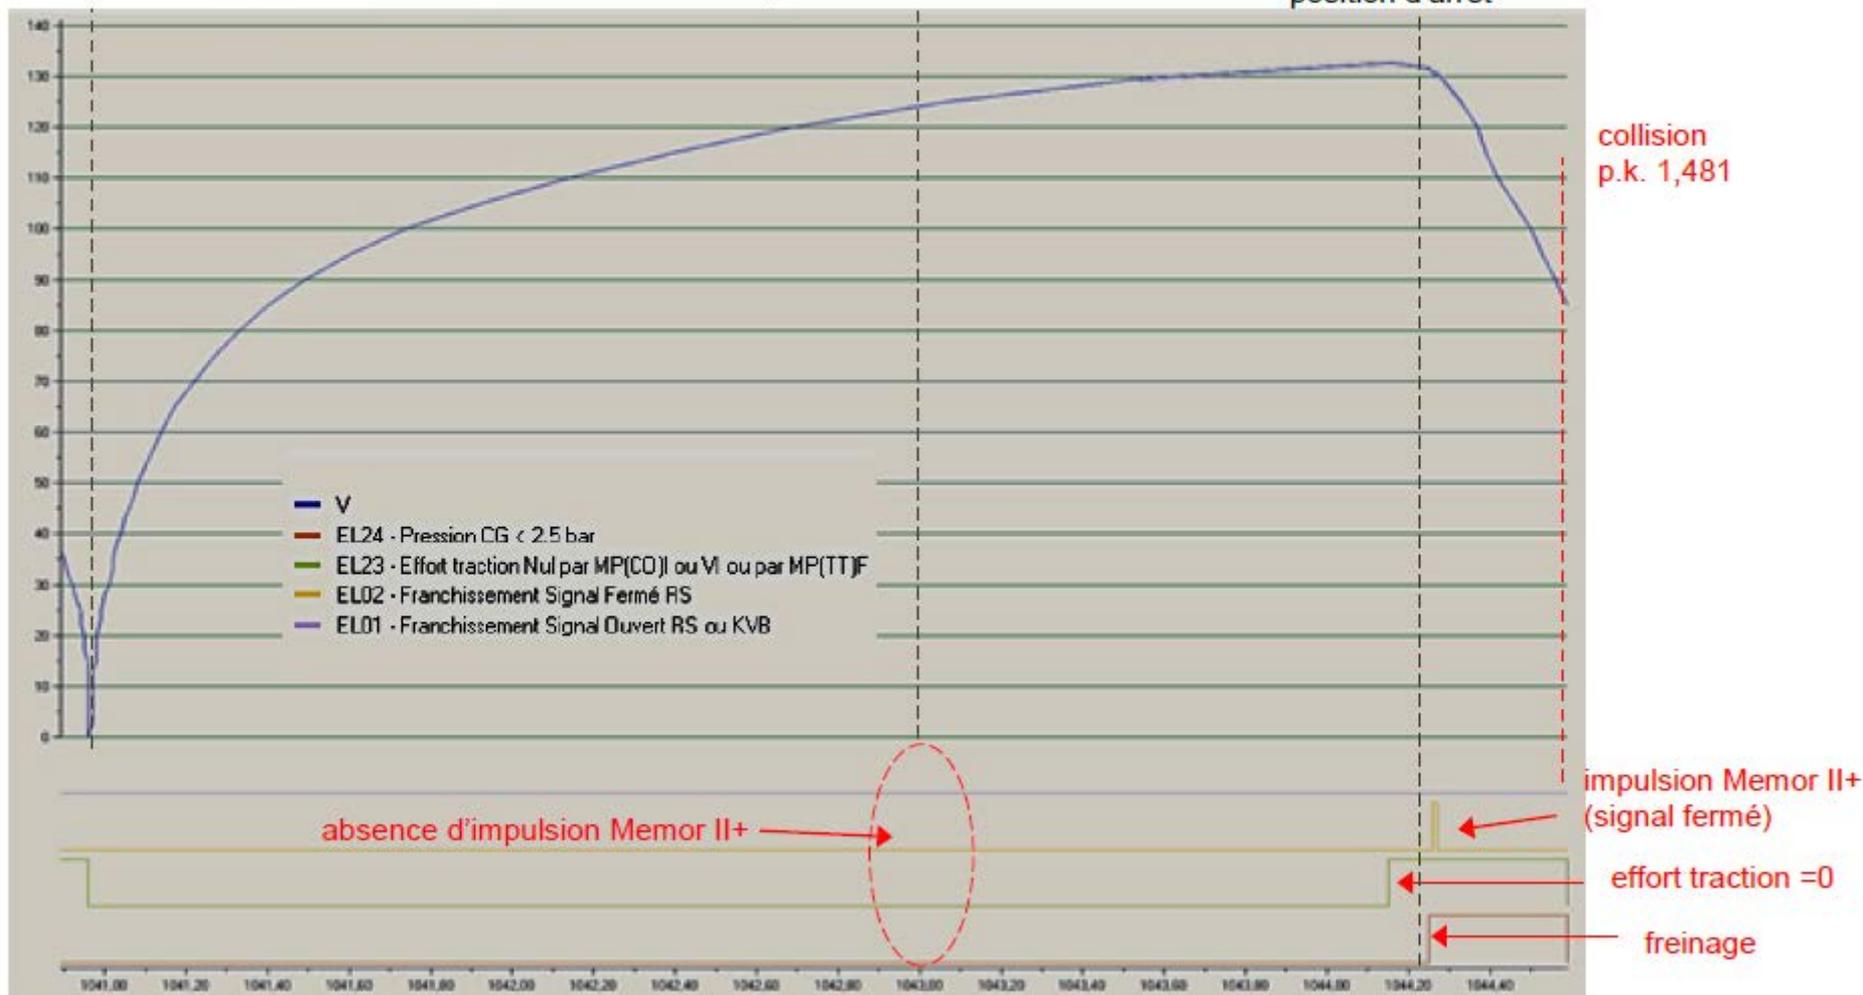
Représentation graphique de l'extrait de l'enregistrement d'évènements ATESS - TER 88807

Les données de l'enregistreur d'évènements ont permis d'établir la chronologie des derniers instants du trajet :

heure	distance [km]	lieu/signal	vitesse	remarque
08:28:58	15,04	départ Gare de Luxembourg	-	2 min retard
08:42:48	3,630	arrêt Gare de Bettembourg	-	2 min retard
08:43:22	3,630	départ Gare de Bettembourg	-	2 min retard
08:44:50 <sup>2</sup>	1,590	franchissement SFAv Adm - <i>position d'avertissement</i>	123 km/h <sup>2</sup>	
08:45:22	0,430	commande de freinage pneumatique	133 km/h	
08:45:24	0,330	franchissement « crocodile » (SFP Dm) - <i>position d'arrêt</i>	131 km/h	
08:45:35 <sup>2</sup>	0	collision	85 km/h

- Le conducteur du TER 88807 n'a pas adapté la vitesse de 123 km/h au passage du SFAv Adm en position d'avertissement alors que la réglementation lui imposait de réduire la vitesse pour ne pas dépasser 800 m après le franchissement de ce signal la vitesse de 60 km/h ;

- L'enregistreur d'évènements du TER 88807 ne contient pas l'information de l'impulsion Memor II+ au SFAv Adm ;
- Aucun freinage d'urgence n'a été déclenché par le système Memor II+ après le franchissement du SFAv Adm en position d'avertissement par le TER 88807, lorsque la vitesse a dépassé celle imposée par la courbe de décélération Memor II+ ;

- Le conducteur du TER 88807 a engagé, à la vitesse de 133 km/h et environ 100 m en amont du SFP Dm en position d'arrêt, la commande de freinage pneumatique ;

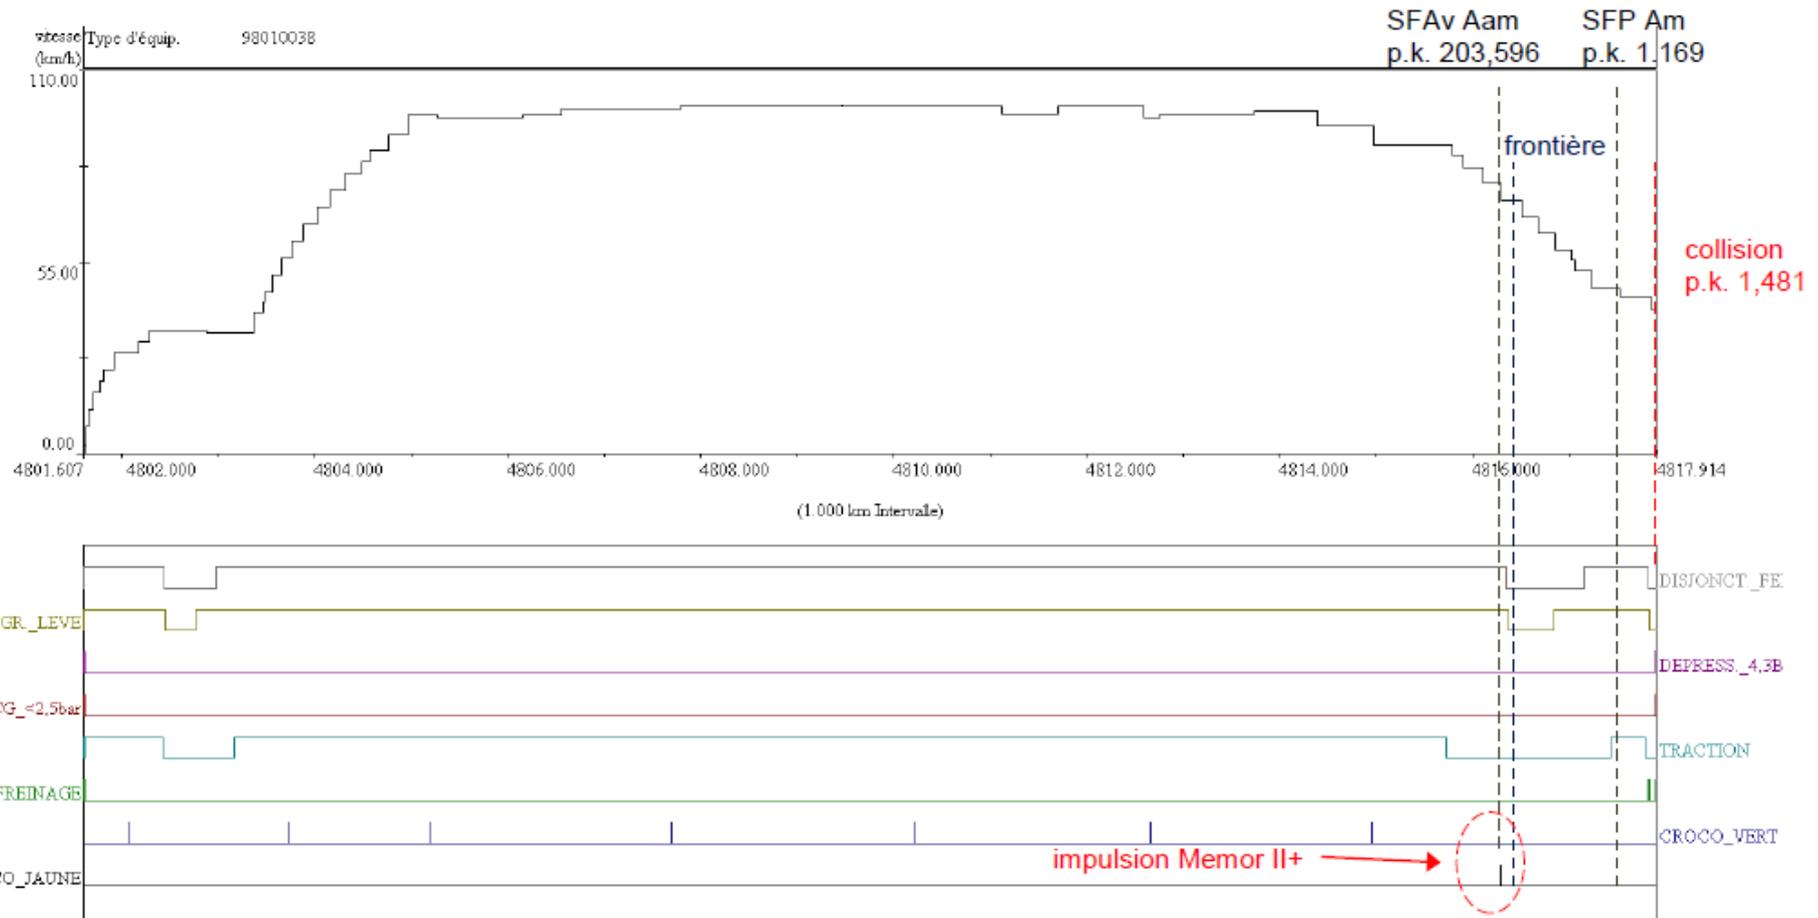
Représentation graphique de l'extrait l'enregistrement d'évènements TELOC - mémoire court terme - TM 49800

Les données de l'enregistreur d'évènements ont permis d'établir la chronologie des derniers instants du trajet:

heure	distance [km]	lieu/signal	vitesse	remarque
08:31:45	16,295	mise en mouvement	-	52 min retard
08:43:48	1,628	franchissement « crocodile » (SFAv Aam) - <i>position d'annonce à distance de voie libre avec limitation de la vitesse</i>	77 km/h	
08:43:55 <sup>3</sup>	1,481	frontière	72 km/h <sup>3</sup>	
08:45:15 <sup>3</sup>	0,312	franchissement SFP Am - <i>position de voie libre avec limitation de la vitesse</i>	47 km/h <sup>3</sup>	
08:45:35	0,000	collision	41 km/h

- Le système Memor II+ était en fonction dans les 2 cabines de conduite ;
- Le conducteur du train de marchandise a adapté correctement la vitesse du train par rapport à la signalisation rencontrée lors de son trajet vers Bettembourg ;
