## Commission du Développement durable

### Procès-verbal de la réunion du 01 mars 2018

# **Collision ferroviaire**

## **14 février 2017**

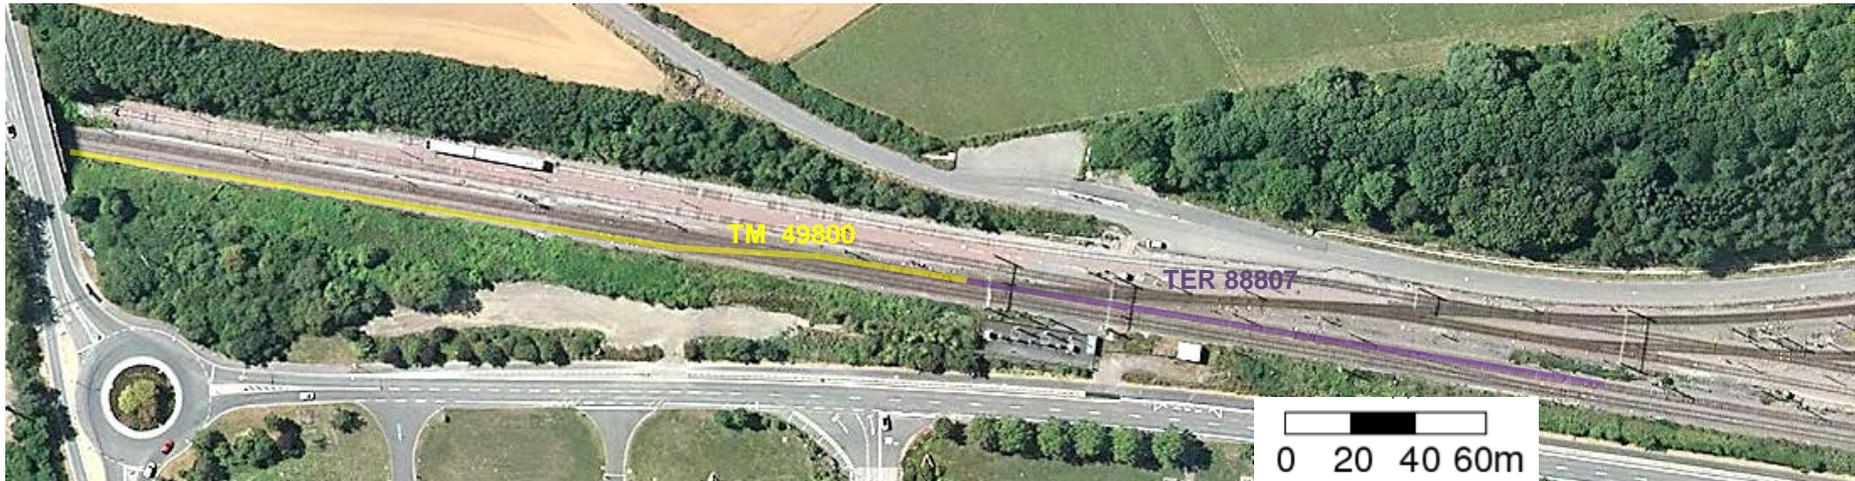
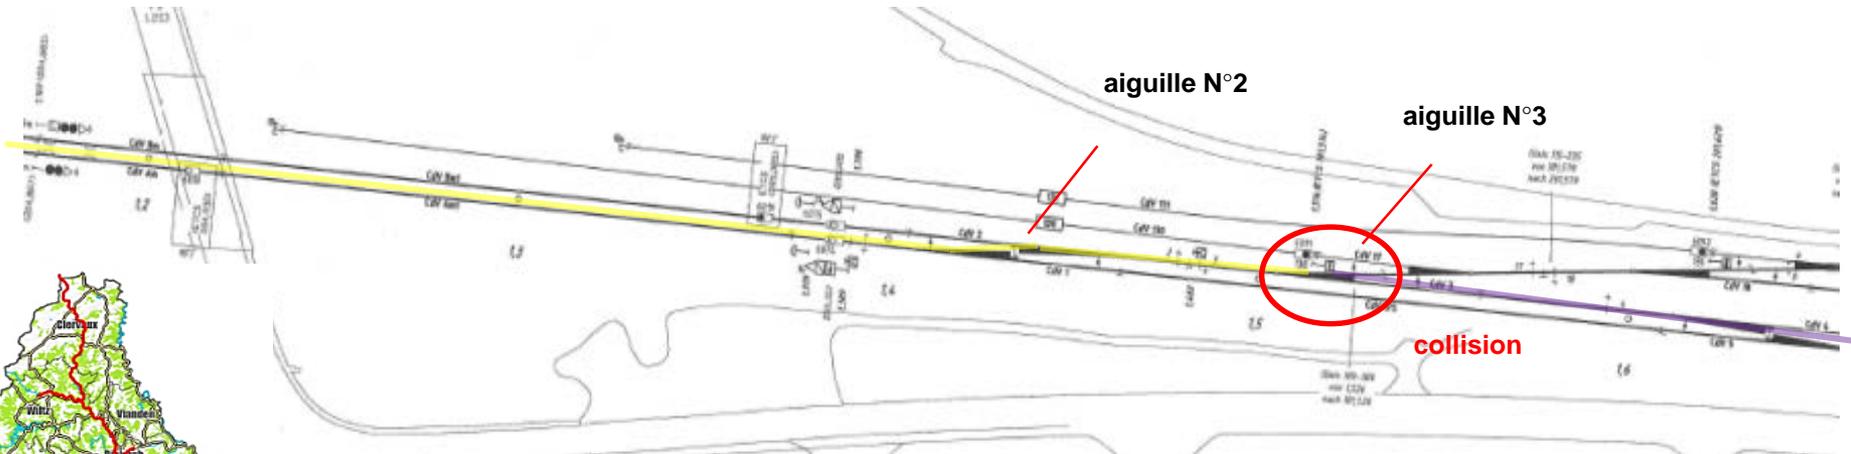
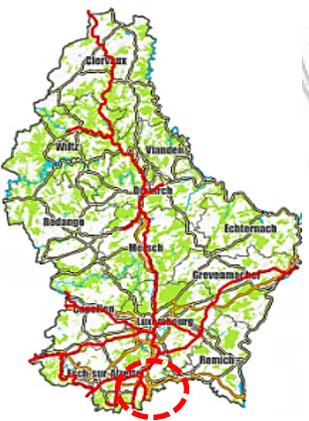
# Lieu de l'accident

tué(s)	blessé(s)	indemne(s)
TM 49800	personnel	0	1	0
	voyageurs	0	0	0
TER 88807	personnel	1	1	0
	voyageurs	0	0	0

- Le conducteur de train a été grièvement blessé.

- Le conducteur de train a été tué sur le coup.
- L'accompagnateur de train a été légèrement blessé.

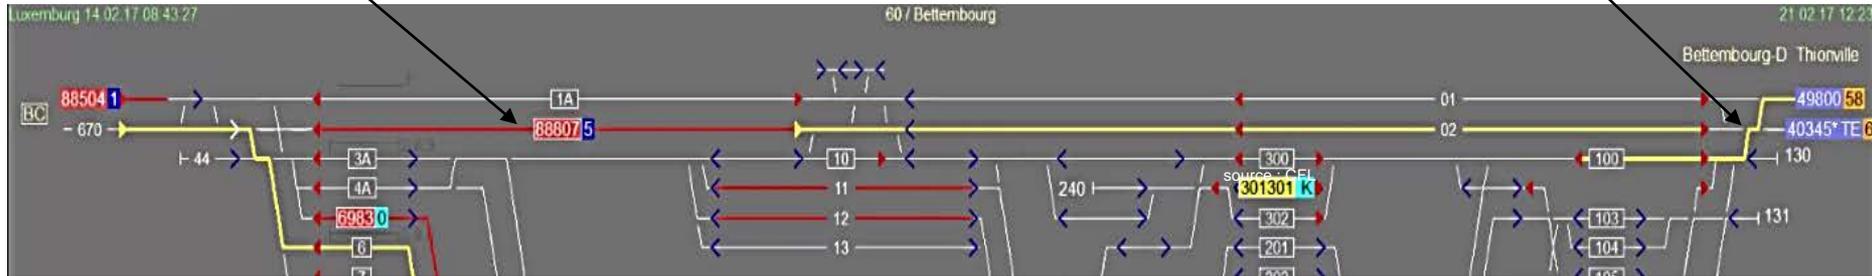
- Les itinéraires des trains étaient correctement établis.
- Le chef de circulation a décidé de donner la priorité au train de marchandises.

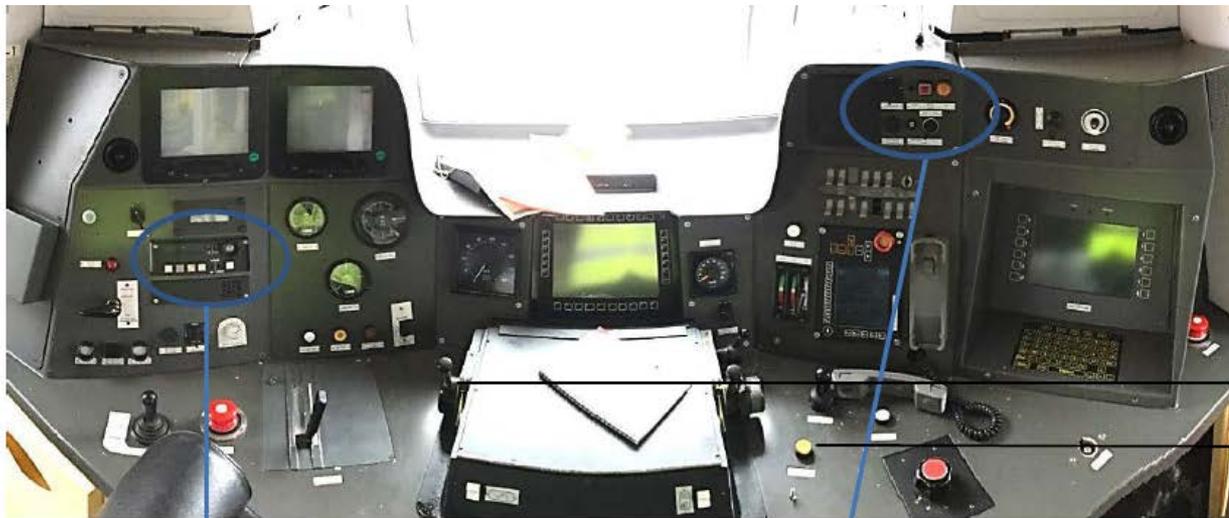
Il est à noter que pour le matériel roulant de type TER2N-ng impliqué dans l'accident, aucune information visuelle ni acoustique n'est transmise en cabine au conducteur de train lors du franchissement de signaux en position de voie libre. Uniquement l'observation de la signalisation latérale informe le conducteur de train sur la position de voie libre d'un signal fixe avancé.
