N° 6468

PROJET DE LOI**portant réhabilitation du Pont Adolphe à Luxembourg**

PROJET DE LOI :
REHABILITATION DU PONT ADOLPHE "OA 750"
à LUXEMBOURG - VILLE

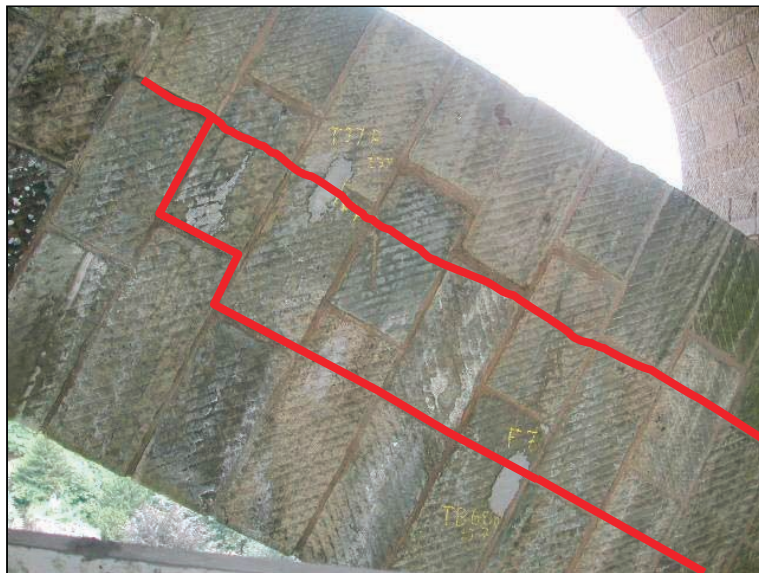
Fissuration constatée à travers les rouleaux

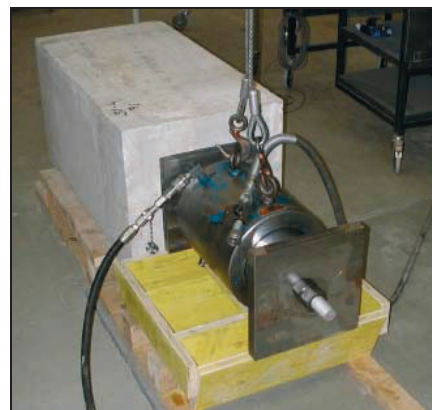
- des essais de scellement permettant d'apprécier par différents paramètres (géométrie du forage, nature du coulis) les capacités mécaniques du système barre/coulis/pierre

Exemple d'essai de scellement

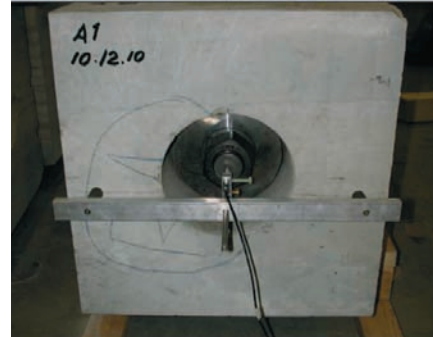
- des essais d'ancrage afin de minimiser l'impact visuel

Exemple d'essai d'ancrage

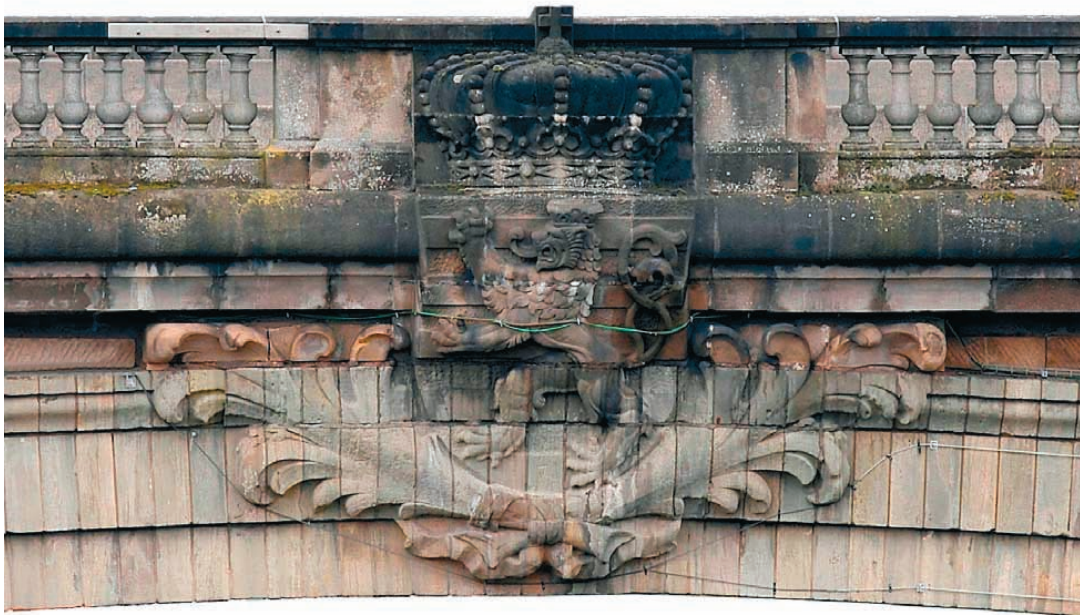
Blason en clef d’arc – Etat existant

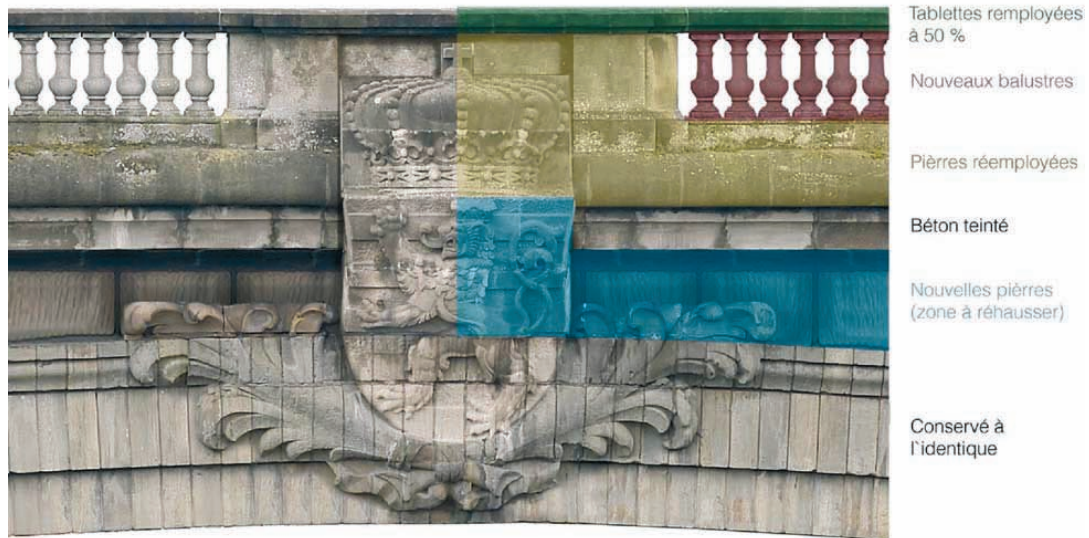
*Blason en clef d'arc – Etat projeté après élargissement du pont
(les couleurs représentant les travaux requis)*

De grandes parties du blason sont conservées, à savoir les ornements originaux en partie basse, ainsi que la couronne rajoutée à l'époque du premier élargissement dans les années 1960. La partie centrale du blason doit être retaillée dans les mêmes proportions mais légèrement plus inclinée.

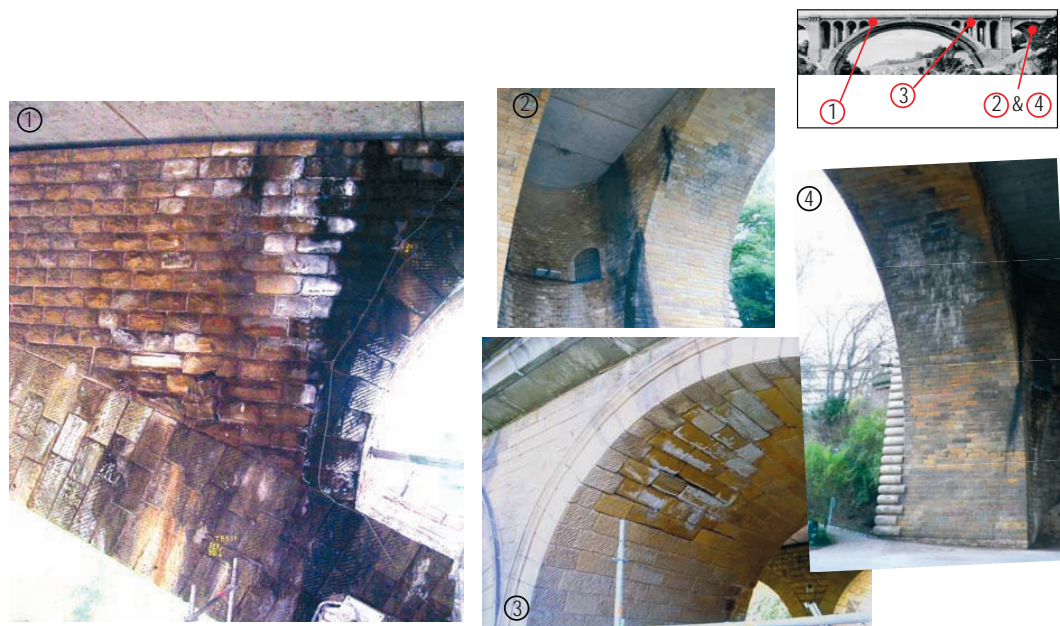
Sauf pour les douelles des petits arcs (photo 3 ci-dessous), l'altération reste essentiellement en surface des parements de l'ouvrage, elle ne saurait remettre en question des défauts structuraux notables.

Altération des maçonneries
